**ESTUDIO GEOTECNICO PARA LA CONSTRUCCION DE LA UNIDAD
DURANGO, DEL CENTRO DE INVESTIGACION DE MATERIALES
AVANZADOS (CIMAV), EN DURANGO, DGO**

NOVIEMBRE 2014

GEOSOLS
GEOTECNIA & CONTROL DE CALIDAD S.A.de C.V.

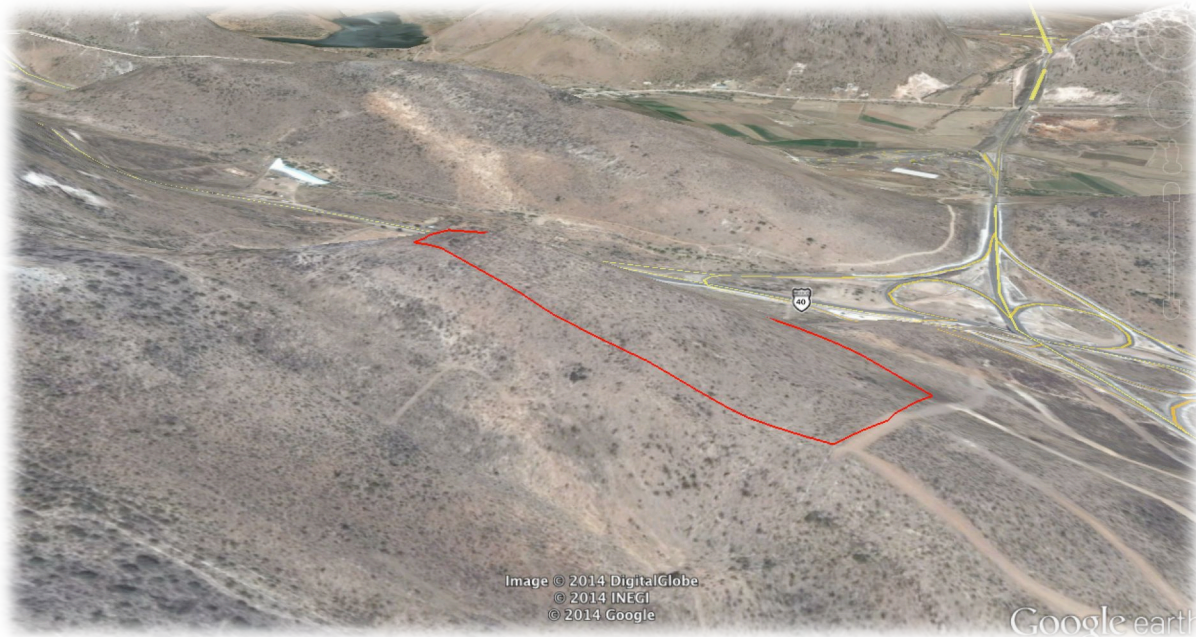
- ❖ **Terreno:** El terreno presenta una topografía típica de lomerío fuerte, el terreno presenta un desnivel de aproximadamente 14.0 m.

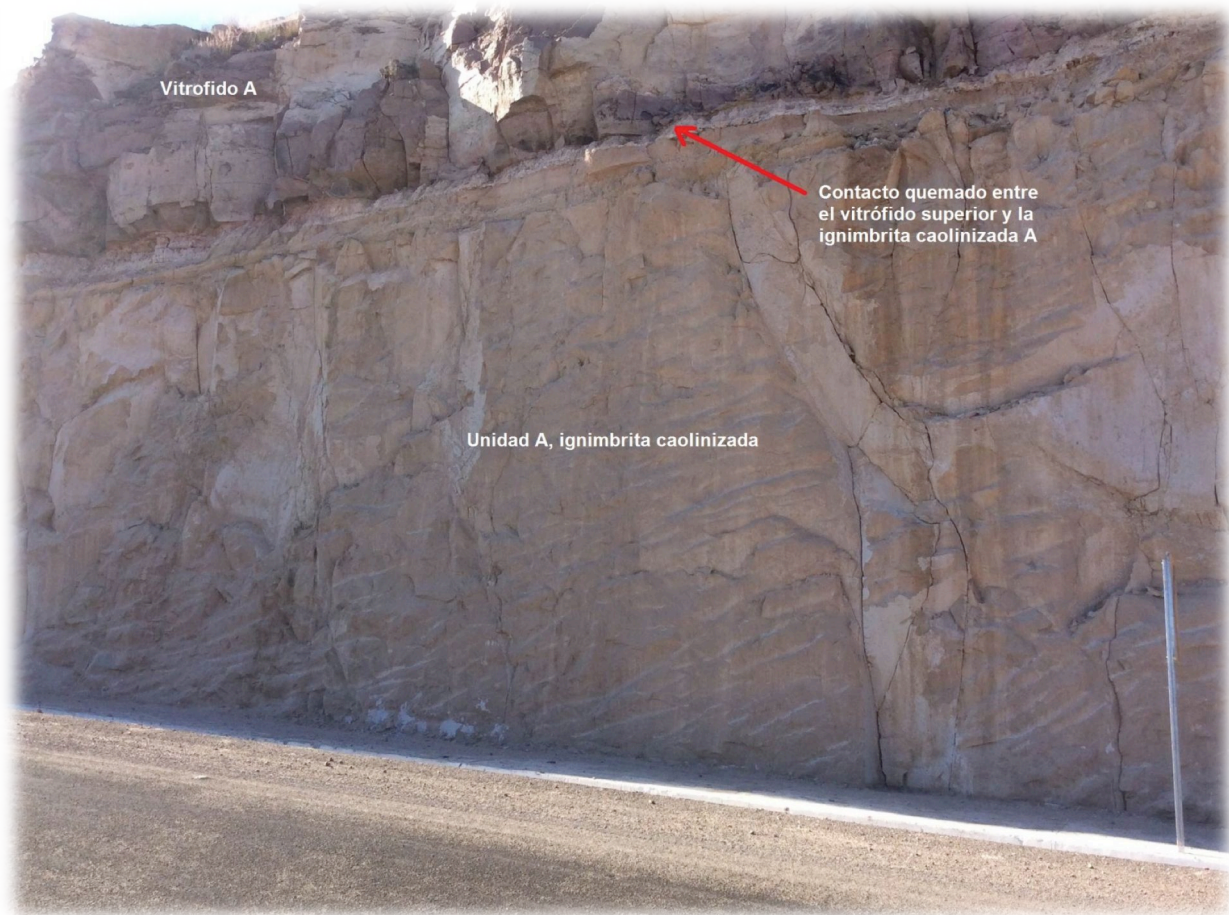
En la siguiente figura se muestra que la unidad A es compacta, masiva con alteración parcial a caolinita. Es de color blanco y el contacto es abrupto y corresponde a una superficie de erosión bien marcada y definida. Define un ambiente de depósito para las dos formaciones de carácter continental. El espesor aflorando en el área de interés es superior a los 20 metros.

En esta misma imagen se muestra la zona quemada de color rojizo y corresponde al horizonte intemperizado de la unidad A que fue sobrecalentado y deshidratado hasta alcanzar un color rojizo. Inmediatamente encima se encuentra la unidad B, representada por el vitrófido de la ignimbrita sobreyacente. El vitrófido tiene un espesor menor a los 3 metros y se transforma transicionalmente a la unidad C. Se caracteriza la unidad B por ser la parte basal vítrea de una ignimbrita. Parte que fue fuertemente soldada hasta alcanzar un aspecto vítreo, donde las esquirlas de vidrio y fragmentos de pómez fueron aplanados por completo resultante de la alta temperatura y de la columna de roca que tenía encima.

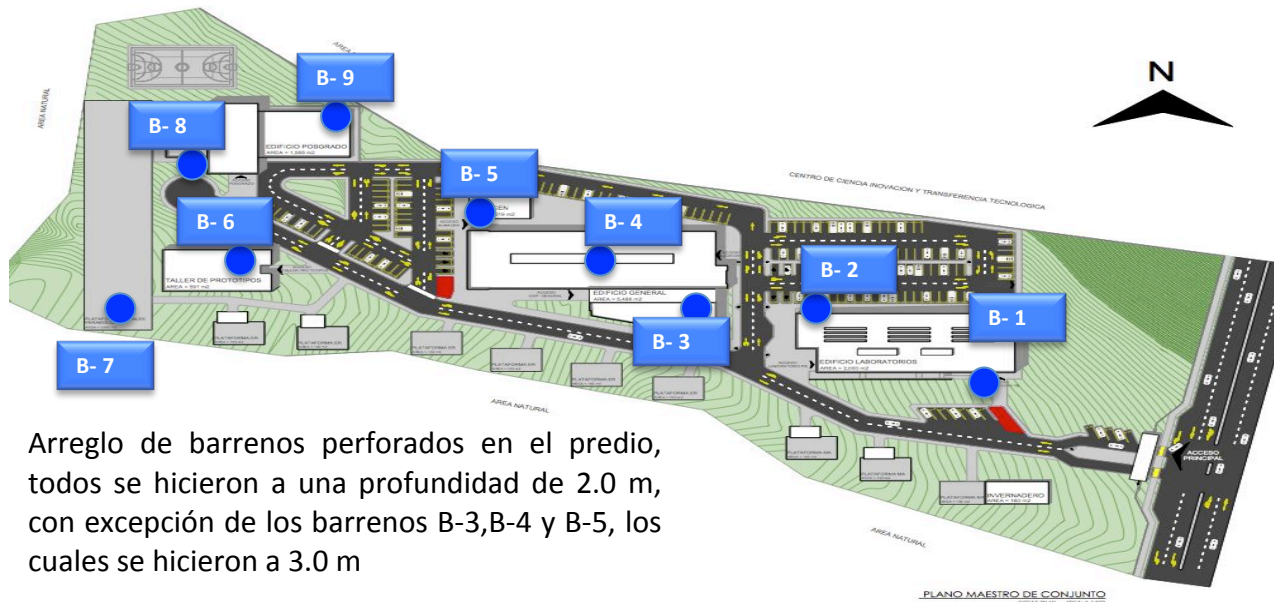
Arreglo de barrenos perforados en el predio, todos se hicieron a una profundidad de 2.0 m, con excepción de los barrenos B-3, B-4 y B-5, los cuales se hicieron a 3.0 m

De acuerdo con la tabla el procedimiento para la perforación efectuada fue el de extracción de núcleos con diamante, a continuación se muestra la ubicación de los sondeos efectuados en el predio:

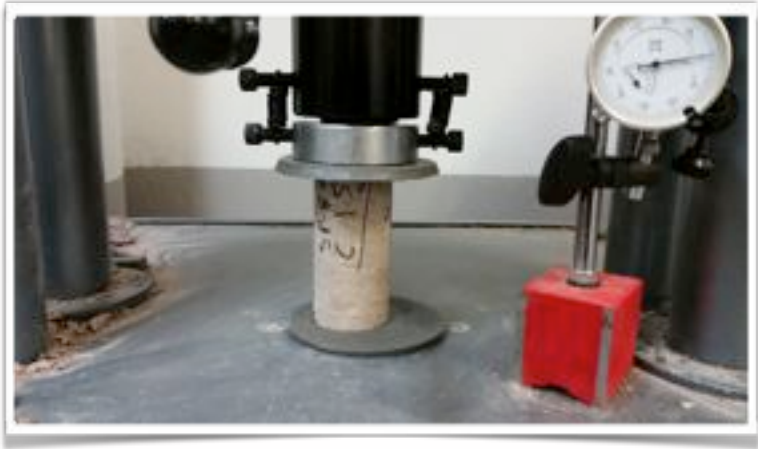
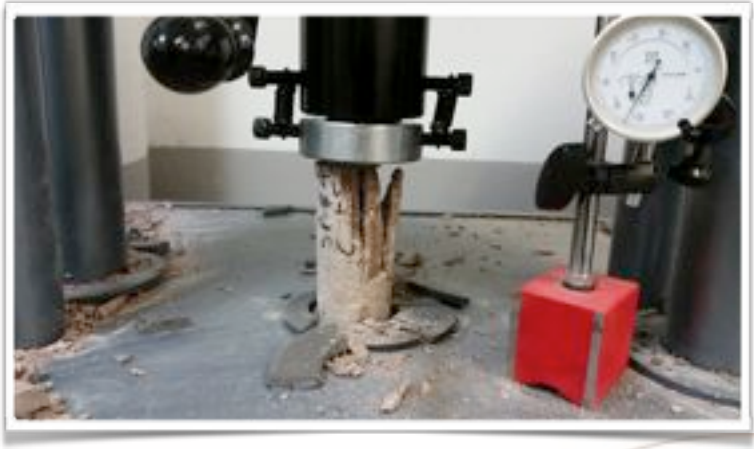
Ensayo de espécimen

Especimen llevado a la falla

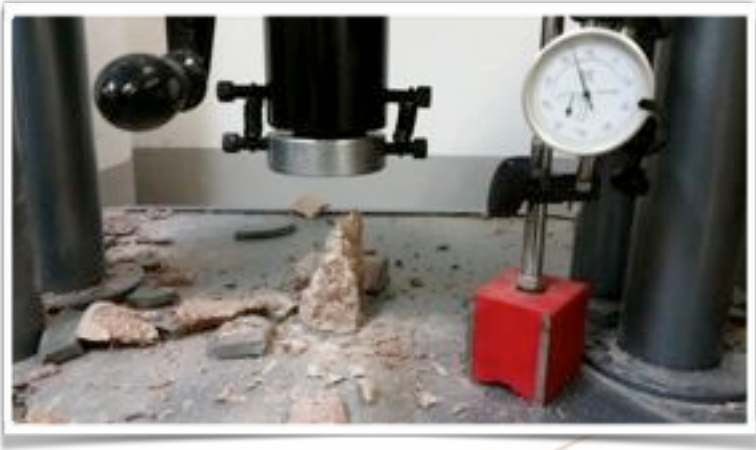
Ensayo de espécimen

Especimen llevado a la falla

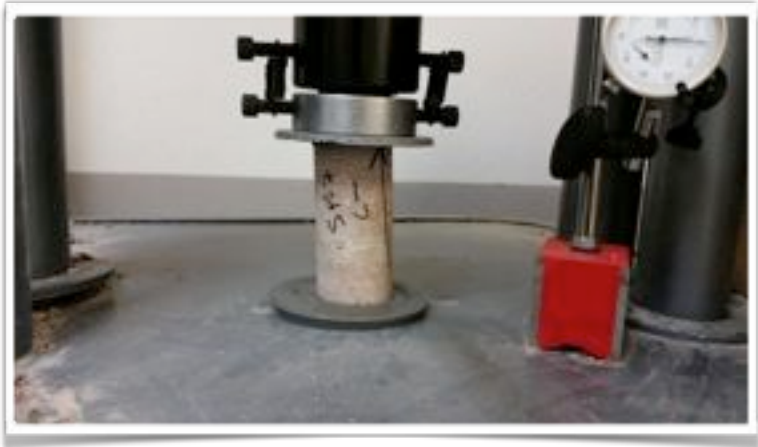
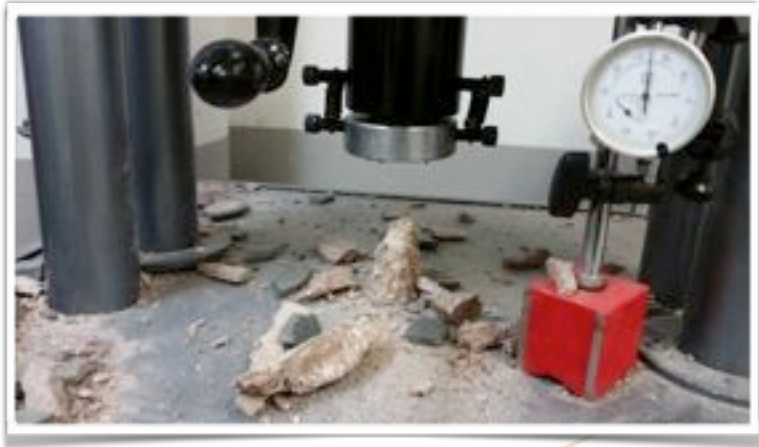
Ensayo de espécimen

Especimen llevado a la falla

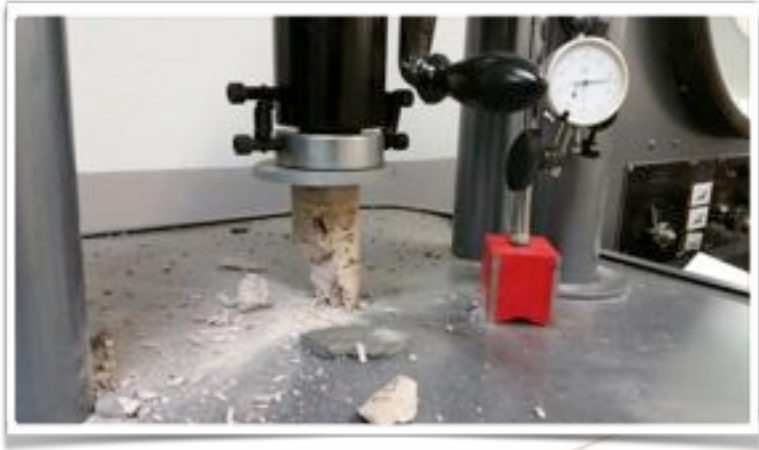
Especimen llevado a la falla

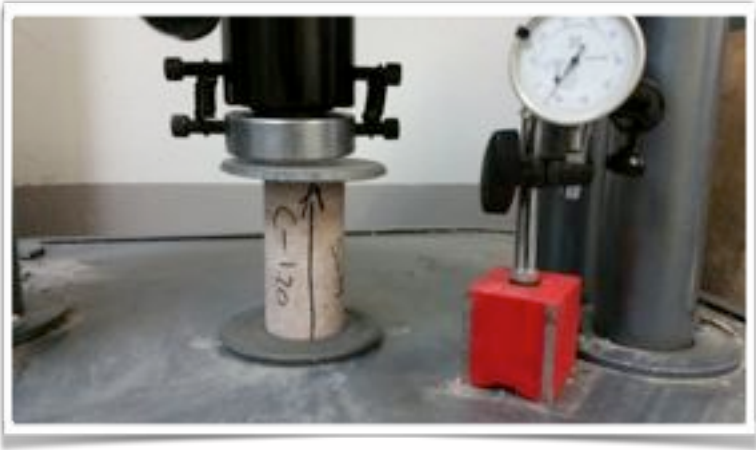
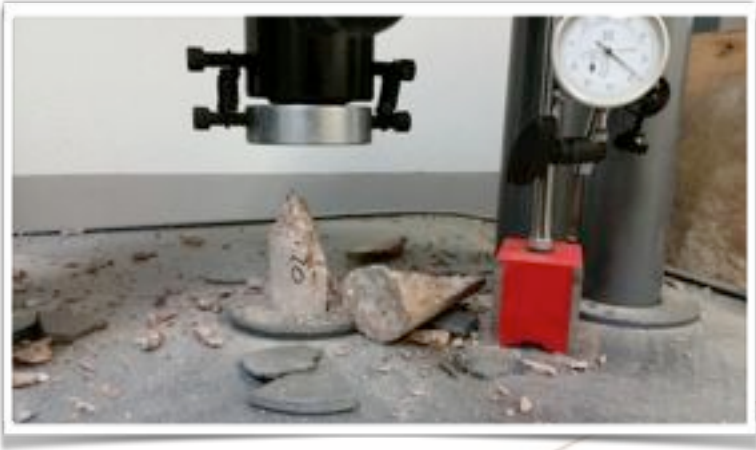
Ensayo de espécimen

Especimen llevado a la falla

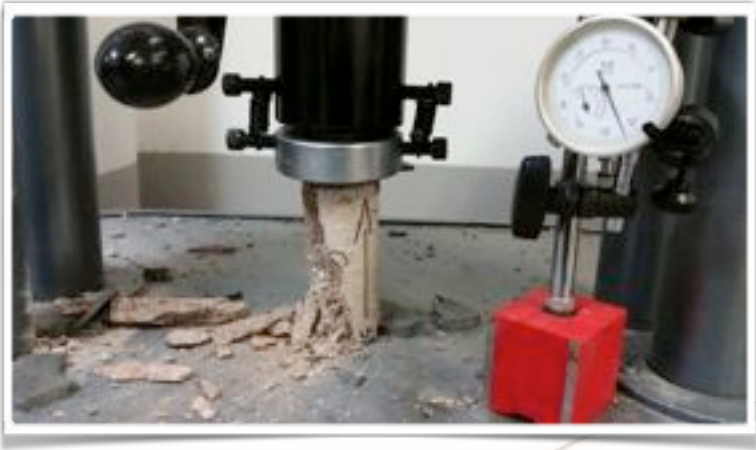
Ensayo de espécimen

Espécimen llevado a la falla

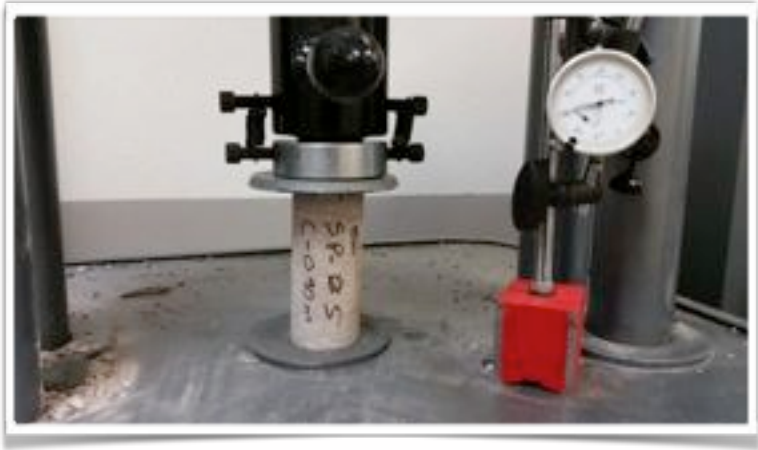
Ensayo de espécimen

Especimen llevado a la falla
